B.19. MARURI-JATABE

B.19.1. Asteintza Nagusi baserria

B.19.1. Caserío Asteintza Nagusi

Dirección: Román Rodríguez Calleja
Financiación: Dpto. de Obras Públicas y
Transportes. Diputación Foral de Bizkaia

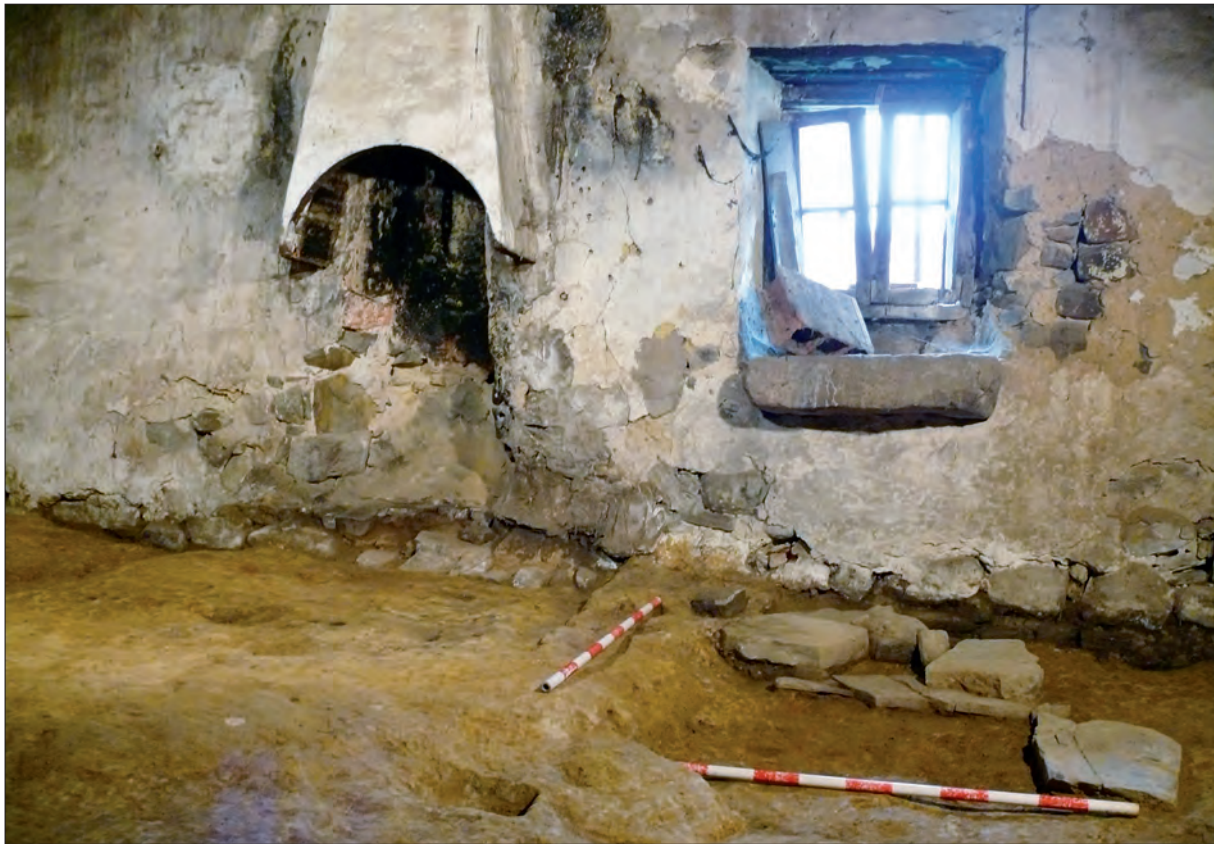
Asteintza Nagusi baserria. Beheko su biak. 3. Giroa.

Caserío Asteintza Nagusi. Los dos fuegos bajos. Ambiente 3.
